第1章

記録の部

東日本大震災という巨大災害が町に及ぼした影響を各種記録から概観し、残す。

震災の概要と被害状況

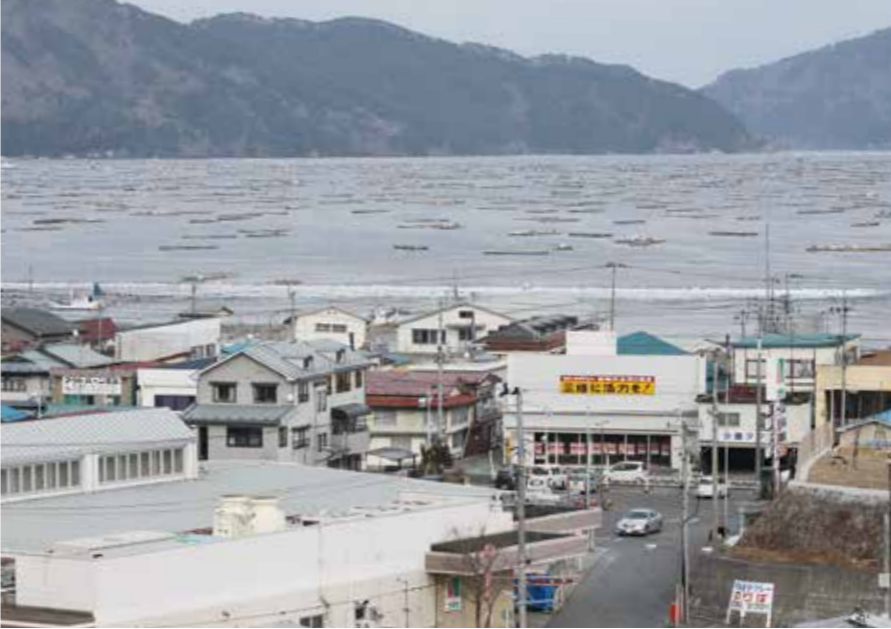
山田地区の防潮堤に迫る津波。第1波の中での最大波とみられる。湾内ではいかだがまだ被災しておらず、道路には避難途中の車が見える(平成23年3月11日午後3時20分ごろ撮影)

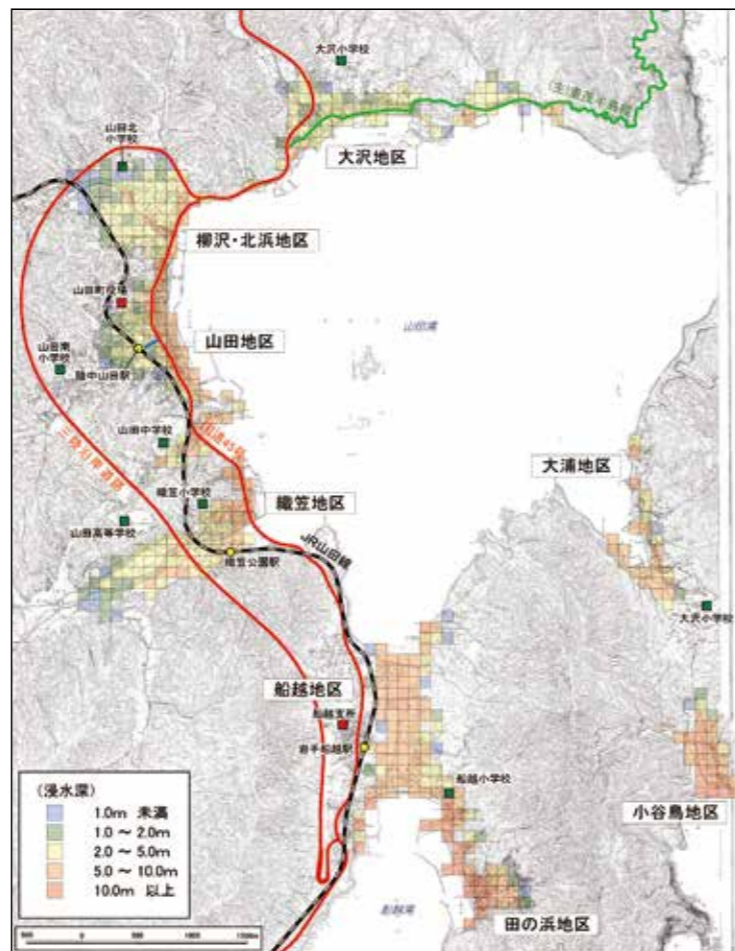
図I-3 津波浸水深分布図
国土交通省都市局「東日本大震災による被災現況調査業務(岩手2)報告書(平成24年3月)」から

と異なる。第1波の「最大波」の到達時刻は、3月11日午後3時22分前後であり、6地区の中では船越湾側の小谷島が最も早く、山田湾内の山田地区で最も遅かった。また、この最大波による津波水面から地面までの高さ(浸水深)は、津波そのものの高さ(津波高または痕跡高)や土地の高低に応じて地区ごとに異なる。おおまかに、大沢地区約6メートル、柳沢・北浜地区約7メートル、

山田地区約7メートル、織笠地区約8メートル、船越地区約13メートル、田の浜地区約19メートル、大浦地区約9メートル、小谷島地区約17メートルだった(図I-3)。

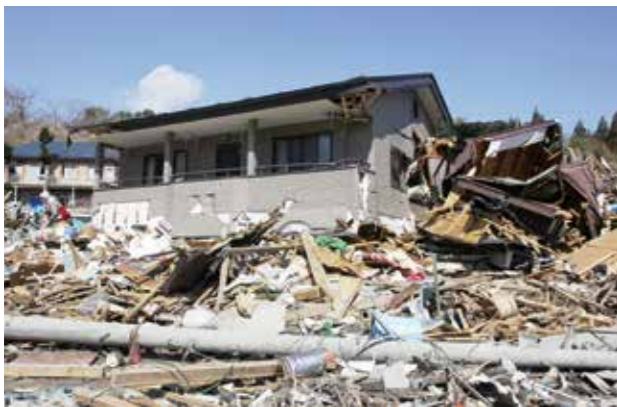
織笠地区で全壊した家屋
(平成23年3月19日午前10時55分撮影)

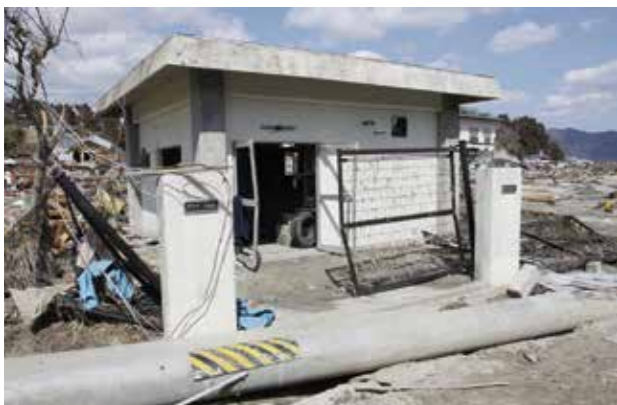
被災した織笠第二水源池 (平成23年3月19日午前11時40分撮影)。地下水をくみ上げるポンプが機能しなくなった

山田、織笠両水源地の機械類は復旧に時間を要することから応急復旧工事を行い、停電のため山田水源地に発電機を設置し、発電機のある織笠水源地と共に自家発電を行うことで配水池に送水を始めた。併せて倒壊流失家屋の給水管の止水作業

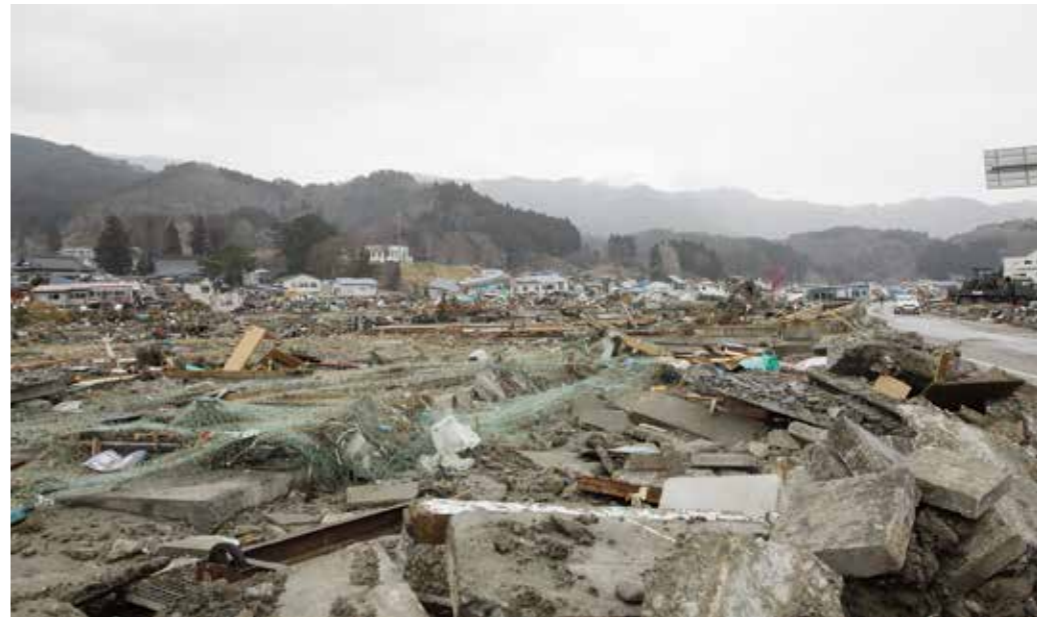
大沢地区上条付近の被災状況(平成23年3月21日午後4時44分撮影)。同地区の防潮堤は、東側と西側の両端が低く、そこから勢いよく津波が流れ込んだ

線から約400メートル内側で浸水深「2~3メートル」の場所などでも「全壊(流失)」の家屋を見つけれられることから、市街地に入り込んだ津波の流速は、おおむね毎秒3メートルを超えて毎秒5メートル未満であったと推定できる。市街地では、漁協周辺で防潮堤の高さが海面から6~6メートルと相対的に高いものの、漁協西側の中条地区から上条地区にかけてと東端では海面から4メートルと低く、特に西側を中心に大量の海水が入り込んだと思われる。マスターズ水泳での平泳ぎ50メートルの記録を考えると、20代男性の場合秒速2メートル強で泳ぎ、40代以上の男性や女性の場合には秒速2メートルを超える速度で泳ぐことができない。これらの速度を参考にしても、浜川目や市街地では人の体力で抗うことができる流速をはるかに超えた津波が流入したことが分かる。これら二つのエリアでは、防潮堤の高さが低いことから引き波時にも速い流速の流れが海側に向かって生じ、多くの建物がさらに破壊され、被災の度合いを高めたと思われる。

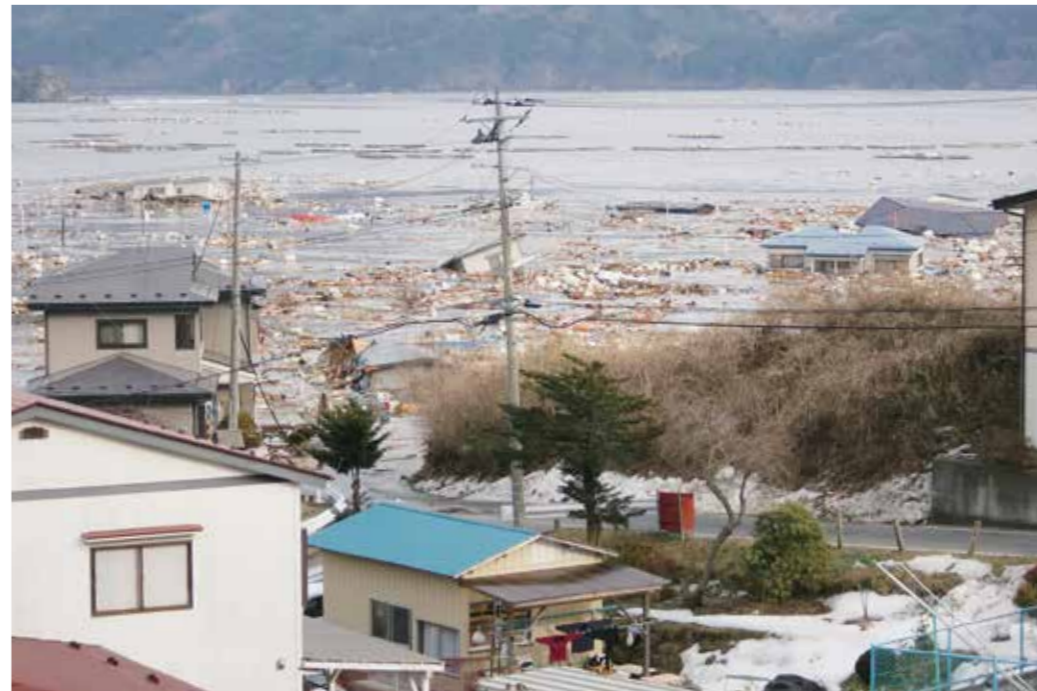
大沢地区浜川目に押し寄せた津波と流される家屋(平成23年3月11日午後3時28分撮影)

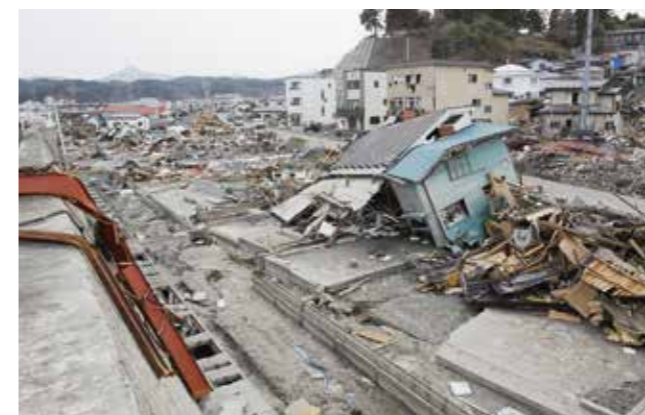
津波は防潮堤(左側)を越えて、北浜地区の家屋などを大きく破壊した(平成23年3月25日午後4時12分撮影)

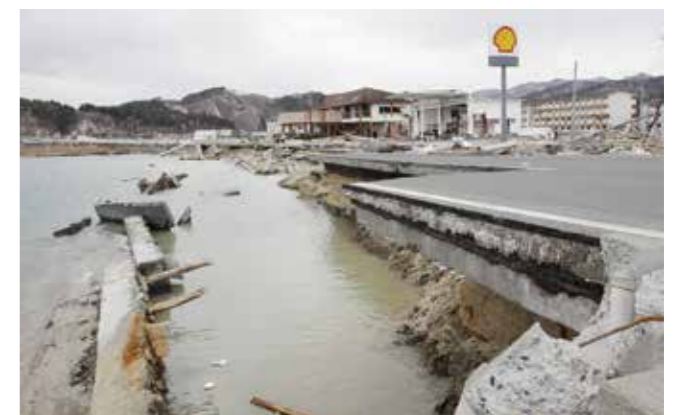
津波の威力で路盤がえぐられた柳沢地区の国道45号(平成23年3月17日午前11時55分撮影)。右奥は3階まで浸水した町営住宅

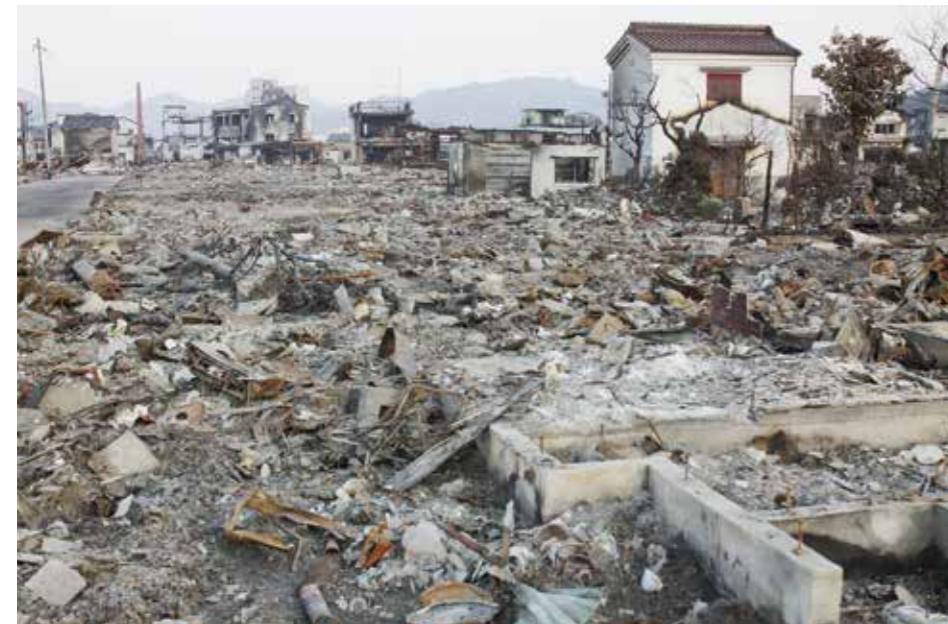
中心街の「全壊(流失)」地区で、津波とその後の火災に耐えた蔵(右上) =平成23年3月31日 午後4時45分撮影

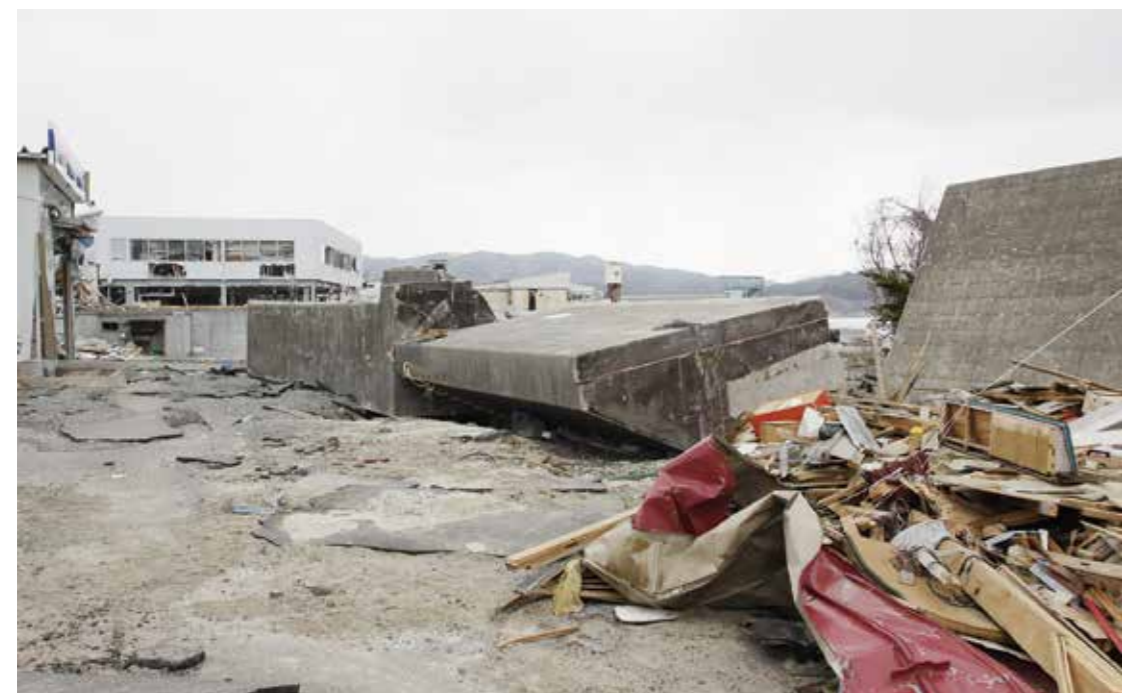
山田地区で倒壊した防潮堤と、波打つ形状となった路面アスファルト(平成23年3月25日午後2時58分撮影)

山田地区では防潮堤の倒壊が激しく、これは、陸上および浅海底の地形・地盤条件を十分考慮せずに防潮堤を建設したこと起因している可

能性がある。また、倒壊した防潮堤の基礎に接する部分を現地調査時に見ると、鉄筋の量が極めて少なく、木杭が用いられている所もあった。今後、残された写真などの資料を分析して、さらに検証を進めていく必要があるだろう。

の区間で被災した。一部では重力式の防潮堤が倒壊し、広く付近が洗掘された。そのような場所は、関口川河口などと同様に低湿地を埋め立て

た土地で、「液状化」の発生が疑われるほか、154ヶ所の図2-23に示す海地形の影響も考えられる。山田地区での「全壊(流失)」の

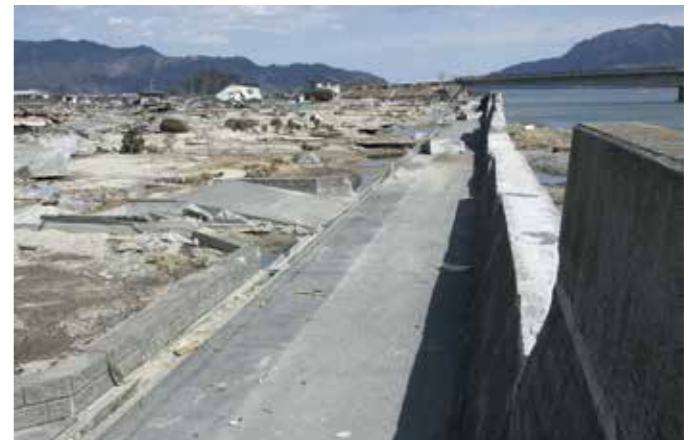
破断した織笠川左岸の堤防(平成23年3月19日午前11時49分撮影)

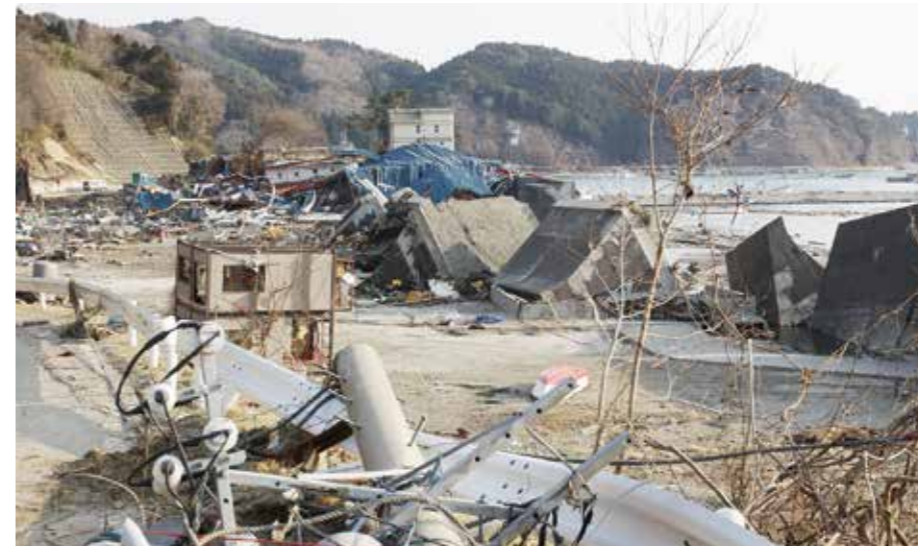
田の浜地区では、ほぼ全区間で防潮堤が破壊された(平成23年3月19日午後3時48分撮影)

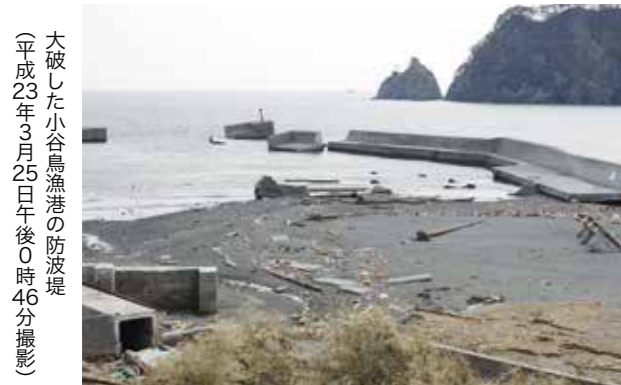
大破した小谷鳥漁港の防波堤
（平成23年3月25日午後0時46分撮影）

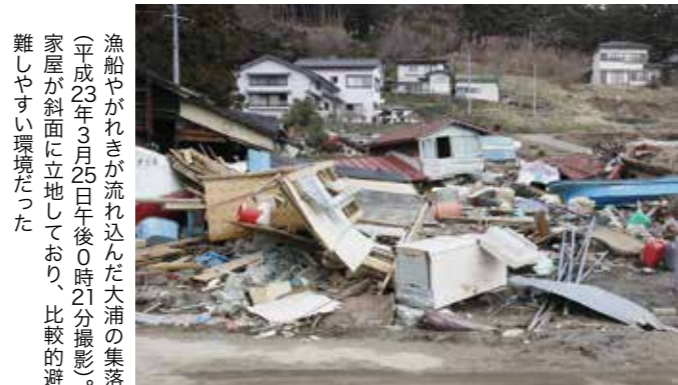
漁船やがれきが流れ込んだ大浦の集落
（平成23年3月25日午後0時21分撮影）。
家屋が斜面に立地しており、比較的避難しやすい環境だった

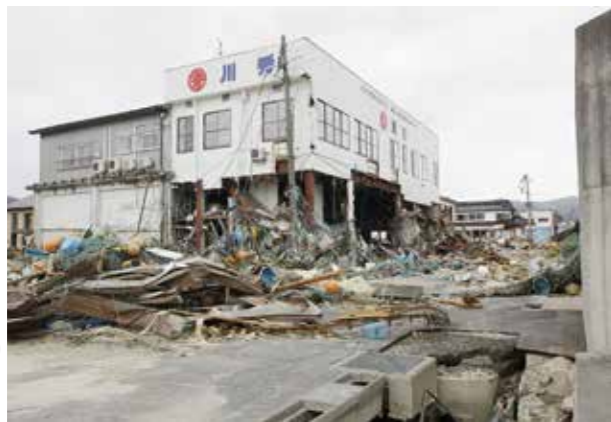
山田漁港に面する防潮堤から10メートル程度の距離にあり、津波の直撃を受けた水産加工会社（平成23年3月25日午後3時9分撮影）

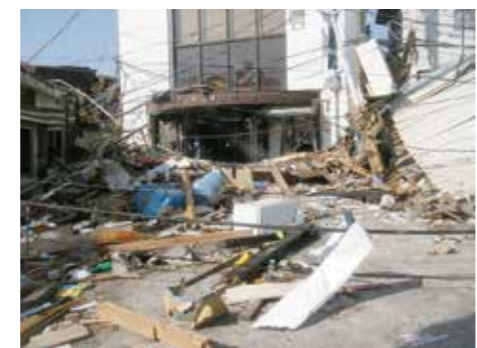
国道45号沿いの金融機関では、津波で1階のガラス戸などが突き破られた(平成23年3月14日午前9時40分撮影)

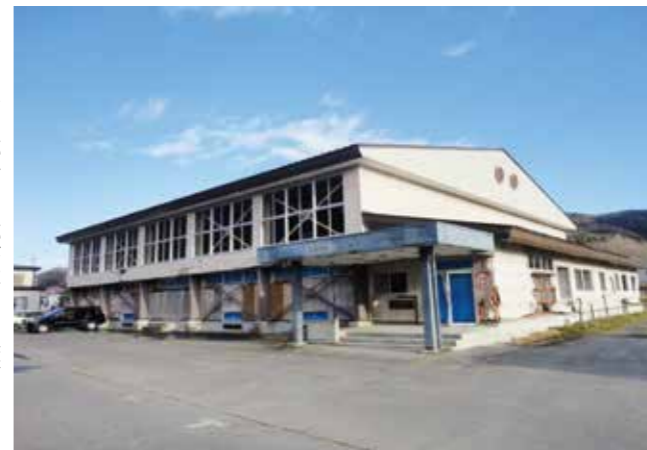
玄関部分や内部が大きく損壊した山田勤労者体育センター(被災後間もなく撮影)

大沢地区の体育館、山田勤労者体
育センター(延床面積861平方メ
ートル)は津波の直撃を受けた。玄
関が大破したり、施設内の1階フロ
ア全てが浸水し、床面が大きくゆが
んだりした。原形復旧の改修工事を
施し、平成28年4月から供用を再開
した。

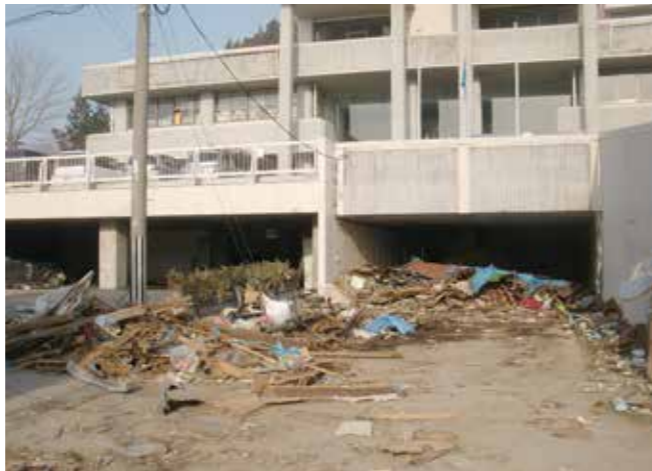
がれきが押し寄せた町役場の地下1階部分（平成23年3月12日午前8時30分撮影）
