産業建設民生常任委員会

台風19号被害からの復旧工事箇所を視察

4月26日、産業建設民生常任委員会は、令和元年台風19号で被害を受け、復旧工事を行った箇所などの現地視察を行いました。

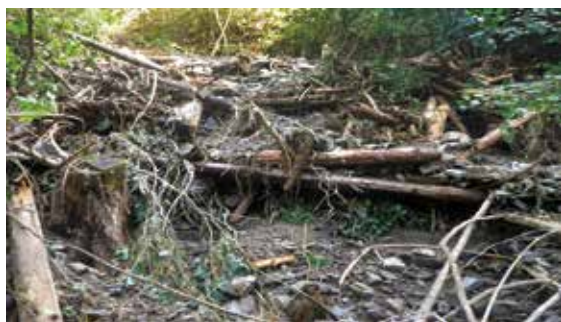
準用河川女川 (田の浜地区)

被災し土砂や流木が山積みになった女川上流部

大規模な土石流が発生した準用河川女川の上流部には、岩手県により砂防堰堤えんていが整備されます。整備されるまでの間、仮設のワイヤーネットが設置され、応急的な対策が取られています。

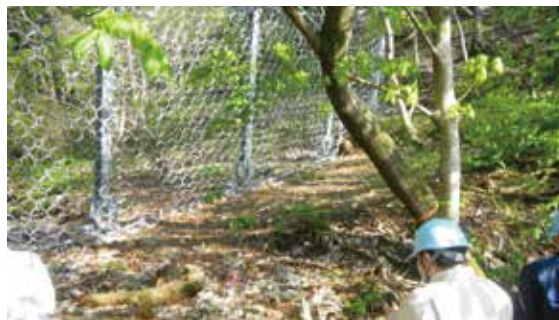
女川上流部に設置された仮設ワイヤーネット

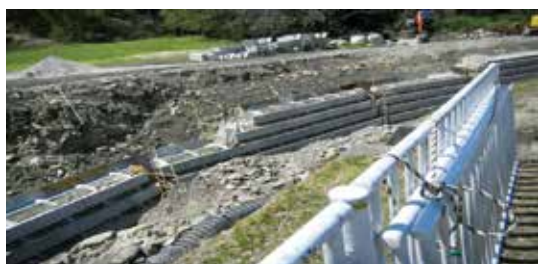
準用河川長内川 (豊間根地区)

護岸復旧中の長内川（長内コミセン付近）

豪雨により氾濫した準用河川長内川は、護岸の各所が崩落する被害が発生しました。それぞれの被害箇所です復旧工事が行われています。なお、織笠以北の災害復旧の担当は都市計画課です。

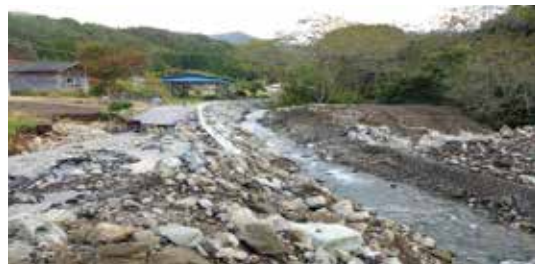
氾濫被害が発生した長内川
