小林 隆 議員

織笠新田集落センター前の橋梁改修

強度は問題ない…タイミングを見定めたい

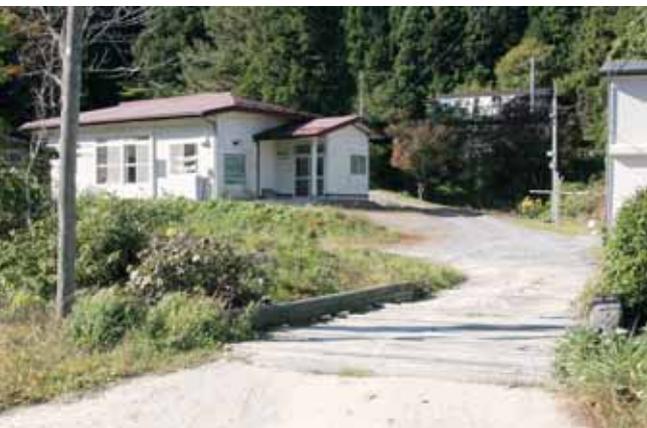
老朽化により改修が望まれている織笠新田集落センター前の橋梁(新田地区)

質問 織笠新田集落センターまでの道路は、未舗装であり、橋も木造で老朽化している。

では要望され、調査・検討を行ってきた。現在の橋梁は、集落センター建設当時地元の方々による建設と聞いている。橋台はコンクリートの練り石積み、梁は鉄道レール、床版は枕木である。橋の長さは6桁、高さは1・7桁程度で、橋台も床版も通水断面を阻害しておらず、センターの利用状況や民家の数などを考慮

すると、強度的には問題ないと判断している。

しかしながら、経年劣化

していることから、降雨時のパトロールの強化など、今後の状態に注意していきたい。橋の架け替えについては、タイミングを見定めたい。限りある町の財源の効果的活用にも努めたいと考える。
